## Inspection Report - تقرير التفتيش

1C4RJFBG1MC533657 | Jeep | Cherokee | 6 Cylinder Engine | Automatic

| رقم الكشف | Ref. No. | 31135 |

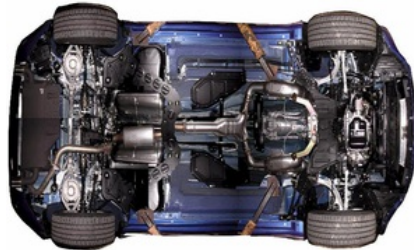
## LOWER PART CHECK | فحص الجزء السفلي

| المجموعة | Type | الوصف | Description | Additional Info |
|---|---|---|---|---|
| فحص المالنصة | Exhaust inspection | صدأ | Rust | |

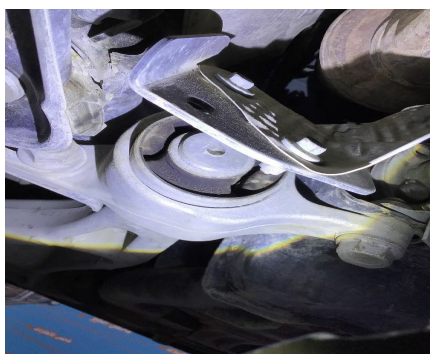
| المجموعة | Type | الوصف | Description | Additional Info |
|---|---|---|---|---|
| طبلة أمامي أسفل يسار | Lower Control Arm Bushings left Side | سيئ | bad | |

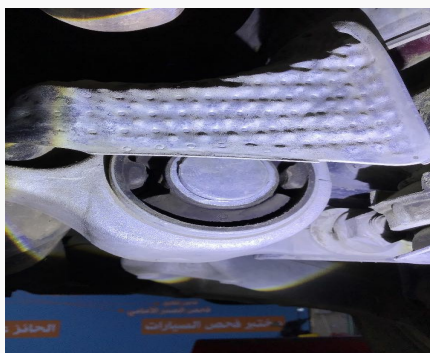
| طبلة أمامي أسفل يمين | Lower Control Arm Bushings Left Side | سيئ | Bad | |

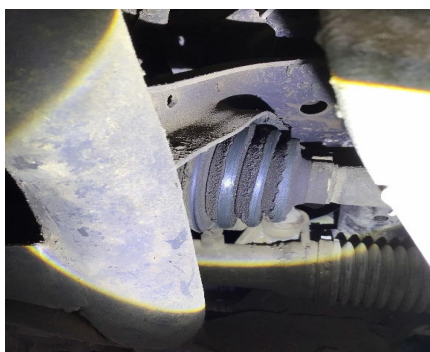
| درايف شفت أمامي يمين | Front C. V. Shaft/ Drive Shaft Right Side | سيء | Bad | |

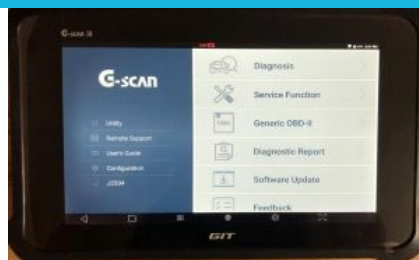
### OBD | OBD ELECTRONIC FAULTS CHECK | اوبد الاعطال الالكترونية

| المجموعة | Type | الوصف | Description | Additional Info |
|---|---|---|---|---|
| الوسائد الهوائية | Airbags | متضرر | damaged | |
| احزمة الامان | Safety belts | متضرر | damaged | |
| منظومة الرادار او الكاميرات | radar system | يوجد قيد للتعطل | Fault Found | خلل في الرادار الامامي خلل في الكروز كونترول |

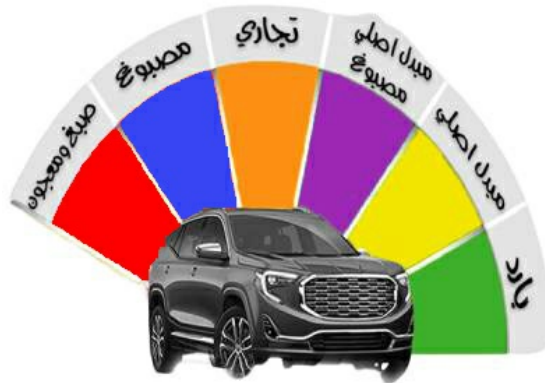
## BODY AND PAINT CHECK | الكشف على الهيكل والطلاء

| باب امامي يمين | Right Front Door | مغير بقطعة اصلية | Replaced with Original | بدون صبغ |
| جناح امامي يمين | Right Left fender | مغير بقطعة اصلية | Replaced with Original | مصبوغ |

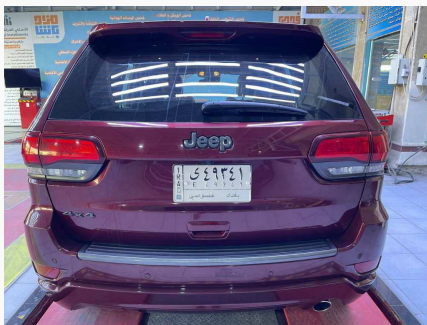
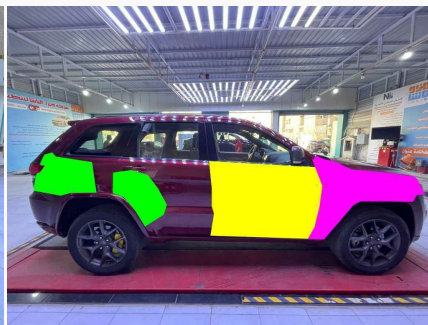
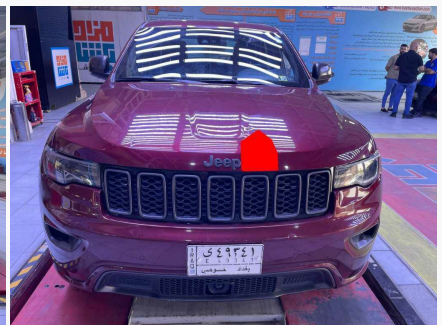
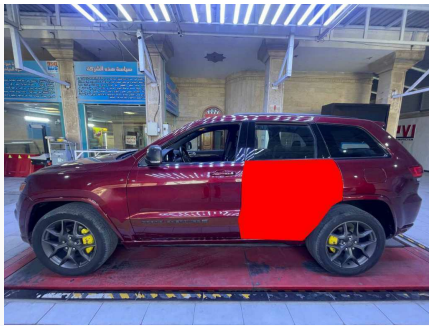
| المجموعة | Type | الوصف | Description | Additional Info |
|---|---|---|---|---|
| صور السيارة | Car Pictures | صور | Pictures | |

| سقف | Roof | أصلي | Original | رصعات خدوش تلف |
| غطاء المحرك | hood | مصبوغ و ممعجن | painted and pasted | رصعات خدوش تكحيل كارت. يوجد معجون ونكراش |
| باب خلفي يسار | Left Rear Door | مصبوغ و ممعجن | painted and pasted | معير |
| جناح خلفي يمين | Right Rear fender | ( مصلح بدون صبغ ) بارد | fixing whit out paint | رصعات خدوش تكحيل كارت يوجد معجون |
| باب خلفي يمين | Right Rear Door | ( مصلح بدون صبغ ) بارد | fixing whit out paint | رصعات خدوش تكحيل. مفتوح نكراش |
| التكمة الوسطية اليمين | right | مصبوغ و ممعجن | painted and pasted | وتكمة الامامية صبغ ومعجون |
